No.	1/2
N°	AV-2003-02
Date	2003-02-19

SERVICE DIFFICULTY ADVISORY

**PIPER PA28R 201, PA32R 301/T,
PA44 180/T, PA46 310P/350P**

NOSE LANDING GEAR DOWN ASSIST SPRINGS

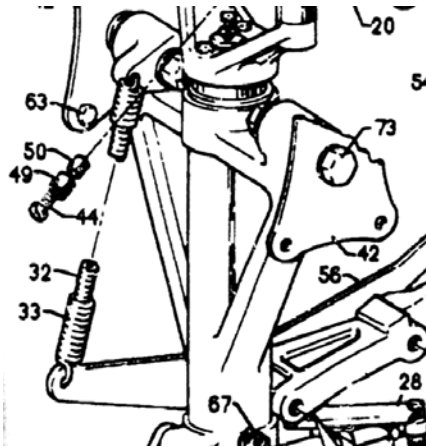
**Piper 44-180 Nose Gear Assy
Train avant du Piper 44-180**

During the maintenance inspection following the incident, it was determined that the inner nose gear down assist spring, P/N 6716800 had failed. The broken inner spring was jamming the outer spring P/N 6716900, causing the delay of the extension of nose gear. These same gear down assist springs are also incorporated in the above listed Piper aircraft.

Failure of this spring may lead to unsafe gear condition.

32 Inner Spring/Ressort interne
33 Outer Spring/Ressort externe

To ensure integrity, Transport Canada recommends operators at their convenience, conduct a visual inspection of the inner assist spring. Due to it's location, this inner spring may be difficult to inspect.
